ALCALDÍA DE TLALPAN

Dirección General de Medio Ambiente y Desarrollo Sustentable
Dirección de Ordenamiento Ecológico y Educación Ambiental

Folio No.226/11/18

ARCHIVO FOTOGRÁFICO CESAC/28577-1/18

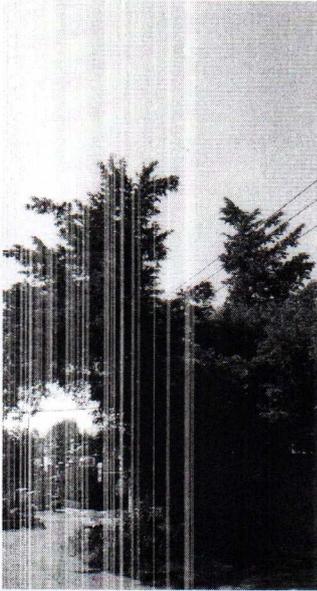
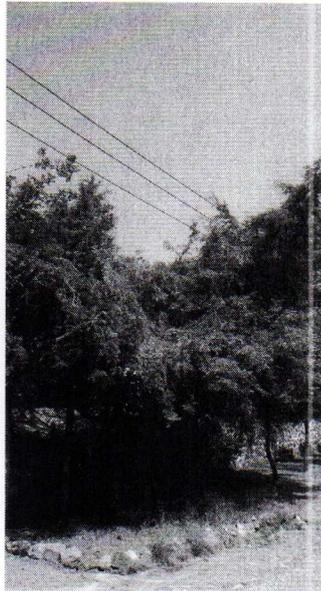
No.	No. De árboles	NOMBRE/ ESPECIE	Altura total árbol	Diámetro Altura del Pecho	Diámetro Copa	DICTAMINACIÓN TÉCNICA
1	1	Cedro blanco <i>Cupressus lusitanica</i>	7 m	25 cm	5 m	Sujeto arbóreo en condiciones declinante incipiente con follaje abundante, ha sido sometido a podas inadecuadas descopándolo perdiendo su estructura natural, presenta copa desbalanceada, se determina restauración y limpieza de copa de acuerdo a la NADF-001-RNAT-2015 en los siguientes numerales: 6.4.2.1.1., 6.4.2.1.2., 6.1.8. y 5.10.5.
2	1	Cedro blanco <i>Cupressus lusitanica</i>	10 m	Tallos codominantes 60, 60 cm	5 m	Sujeto arbóreo en condiciones declinante incipiente con follaje escaso ha sido sometido a podas inadecuadas descopándolo perdiendo su estructura natural, se observó follaje muerto en un 60%, se encuentra suprimido por otras especies que se encuentran en el entorno, se determina limpieza de copa de acuerdo a la NADF-001-RNAT-2015 en los siguientes numerales: 6.4.2.1.1., 6.1.8. y 5.10.5.

1 y 2 Cedro blanco (*Cupressus lusitánica*) 3 y 4 Fresno (*Fraxinus uhdei*)

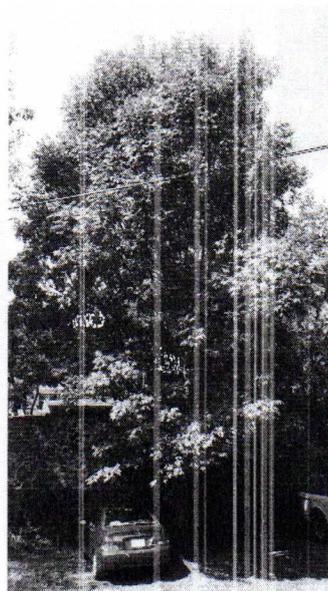
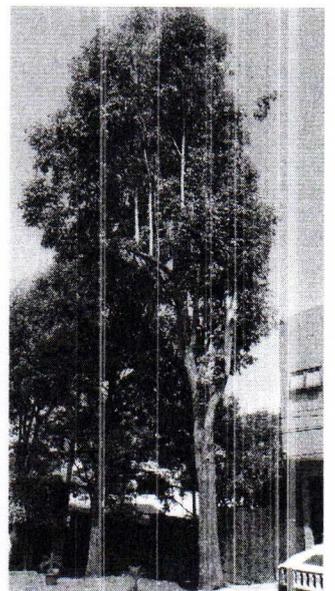
3	1	Fresno <i>Fraxinus uhdei</i>	12 m	45 cm	8 m	Sujeto arbóreo en condiciones en buenas con follaje abundante, ha sido sometido a podas inadecuadas su copa esta conformada por chupones ramas débiles y susceptibles a desgajes, se determina reducción y elevación de copa de acuerdo a la NADF-001-RNAT-2015 en los siguientes numerales: 6.4.2.1.1., 6.4.2.1.5., 6.4.2.1.4., 6.1.8. y 5.10.5.
4	1	Fresno <i>Fraxinus uhdei</i>	14 m	80 cm	5 m	Sujeto arbóreo en condiciones en buenas con follaje abundante, ha sido sometido a podas inadecuadas su copa esta conformada por chupones ramas débiles y susceptibles a desgajes, se determina reducción y elevación de copa de acuerdo a la NADF-001-RNAT-2015 en los siguientes numerales: 6.4.2.1.1., 6.4.2.1.5., 6.4.2.1.4., 6.1.8. y 5.10.5.
5	1	Fresno <i>Fraxinus uhdei</i>	12 m	30 cm	5 m	Sujeto arbóreo en buenas con follaje abundante, las ramas obstruyen la luminaria, se determina limpieza y aclareo de copa de acuerdo a la NADF-001-RNAT-2015 en los siguientes numerales: 6.4.2.1.1., 6.4.2.1.3., 6.1.8. y 5.10.5.

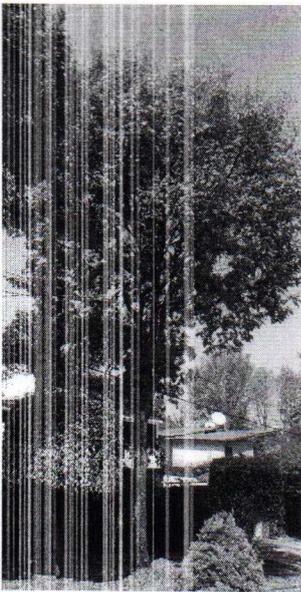
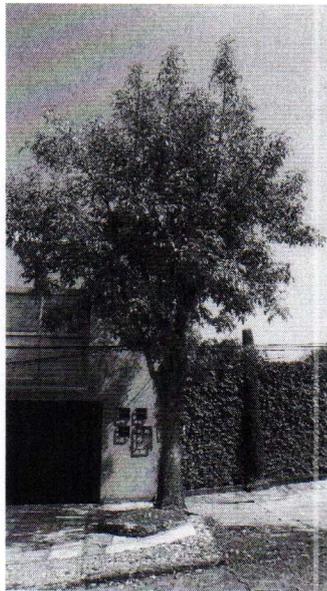
6	1	Fresno <i>Fraxinus uhdei</i>	8 m	30 cm	5 m	Sujeto arbóreo en buenas con follaje abundante, ha sido sometido a podas inadecuadas su copa esta conformada por chupones ramas débiles y susceptibles a desgajes, se determina reducción de copa de acuerdo a la NADF-001-RNAT-2015 en los siguientes numerales: 6.4.2.1.5., 6.1.8. y 5.10.5.

5 y 6 Fresno (*Fraxinus uhdei*) 7 Cedro blanco (*Cupressus lusitánica*)

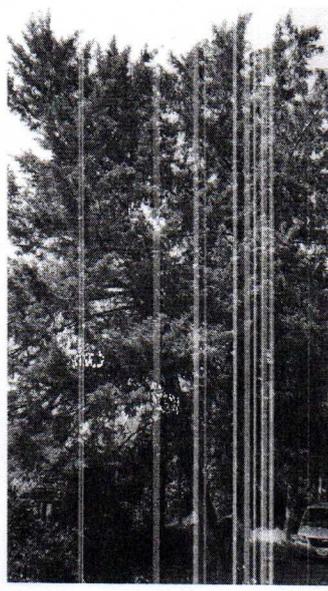
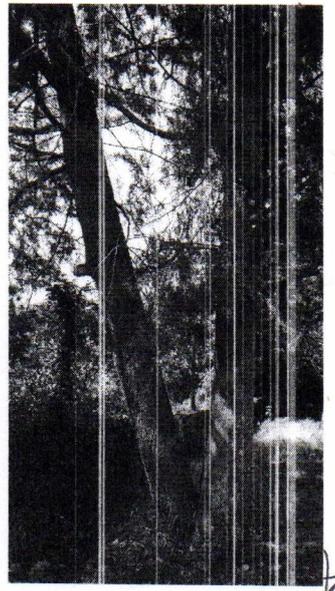
No.	No. De árboles	NOMBRE/ ESPECIE	Altura total árbol	Diámetro Altura del Pecho	Diámetro Copa	DICTAMINACIÓN TÉCNICA
7	1	Cedro blanco <i>Cupressus lusitanica</i>	15 m	Tallos codominantes 60, 60 cm	10 cm	Sujeto arbóreo en condiciones declinante incipiente con follaje abundante con dos brazos líderes uno de ellos tiene una inclinación de 20° que se dirige al predio colindante, se determina aclareo de copa y retiro del brazo del lado poniente de acuerdo a la NADF-001-RNAT-2015 en los siguientes numerales: 6.4.2.1.3., 6.1.8. y 5.10.5.
<p>6.4.2.1.1. Limpieza de copa, se limitará a la remoción de ramas muertas, declinantes, plagadas, aglomeradas, débilmente unidas y de bajo vigor, además de liberar ramas que presenten plantas parasitas, epifitas y otras plantas ajenas al árbol. Así mismo, se deberán retirar objetos o materiales que estén colocados sobre el árbol, tales como alambres, cables, clavos, anuncios, reflectores y otros ajenos al árbol.</p>
