Tlalpan, Ciudad de México, 25 de abril de 2022
Folio No. 135 / 04 / 2022

En atención a su solicitud ingresada a través del Sistema Unificado de Atención Ciudadana (SUAC) registrada con Folio **SUAC-2203041296491**, de fecha 04 de marzo de 2022, mediante la cual solicita valoración para poda o derribo de árbol dentro de predio [REDACTED]

De conformidad con lo dispuesto por el artículo 118 de la Ley Ambiental de Protección a la Tierra en el Distrito Federal, se constituyó personal técnico autorizado de la Subdirección de Ordenamiento Ecológico en el lugar referido, con el objeto de evaluar los siguientes individuos arbóreos:

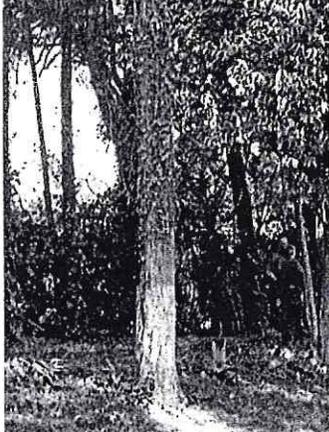
<p>Árbol 3 Cedro blanco (<i>Callitropsis lusitanica</i>)</p>	<p>Árbol 4 Cedro blanco (<i>Callitropsis lusitanica</i>)</p>

3	Cedro blanco (Callitropsis lusitanica)	9	15		Coordenadas: UTM X481598 / UTM Y 2131755 Individuo arbóreo con estructura irreparable y muerto en pie, presenta fracturamiento de madera, presenta galerías de descortezador y desprendimiento de corteza, se localiza a 2 metros de distancia del lago. Se determina DERRIBO de acuerdo con la Norma Ambiental vigente NADF-001-RNAT-2015 en sus numerales 7.4.1, 7.4.1.1, 7.6.1, 5.10.5, 9 y 9.1 y de acuerdo con el Artículo 118 Fracción I y IV de la Ley Ambiental y de Protección a la Tierra en el Distrito Federal.

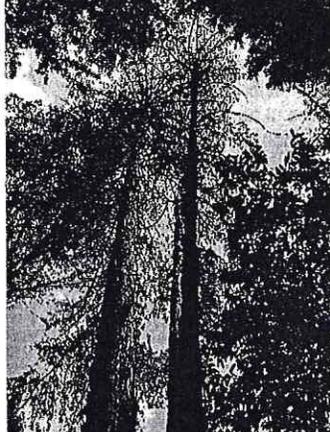
4	Cedro blanco (Callitropsis lusitanica)	14	45		<p>Coordenadas: UTM X481601 / UTM Y 2131766</p> <p>Individuo arbóreo con estructura irrecuperable y muerto en pie, presenta fracturamiento de madera, presenta galerías de descortezador y desprendimiento de corteza, se localiza a tres metros de distancia del lago.</p> <p>Se determina DERRIBO de acuerdo con la Norma Ambiental vigente NADF-001-RNAT-2015 en sus numerales 7.4.1, 7.4.1.1, 7.6.1, 5.10.5, 9 y 9.1 y de acuerdo con el Artículo 118 Fracción I y IV de la Ley Ambiental y de Protección a la Tierra en el Distrito Federal.</p>
5	Cedro blanco (Callitropsis lusitanica)	15	45, 30,15	5.5	<p>Coordenadas: UTM X481603 / UTM Y 2131786</p> <p>Individuo arbóreo con buena estructura y condición general buena, el cual presenta buen vigor, presenta buena visibilidad de copa, cuenta con troncos múltiples del cual el de menor diámetro está muerto, se recomienda el retiro, fracturamiento de madera y presencia de galerías de gusano barrenador.</p> <p>Se localiza a 2.5 m del lago.</p> <p>Se determina poda de limpieza de copa y poda de aclareo de copa de acuerdo a la NADF-001-RNAT-2015 en los numerales 6.1.8, 6.4.3 y 5.10.5.</p>

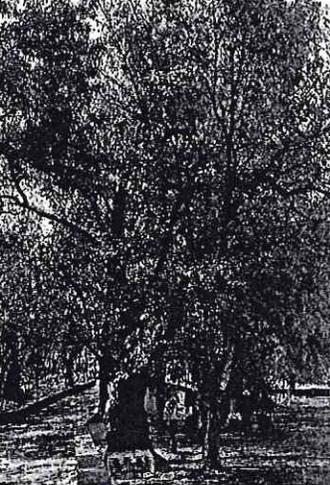
<p>Árbol 5 Cedro blanco (<i>Callitropsis lusitanica</i>)</p>	<p>Árbol 6 Cedro blanco (<i>Callitropsis lusitanica</i>)</p>

6	Cedro blanco (Callitropsis lusitanica)	17	50	6.5	<p>Coordenadas: UTM X481536 / UTM Y 2131756</p> <p>Individuo arbóreo con buena estructura y condición general buena, el cual presenta buen vigor, presenta buena visibilidad de copa, cuenta con ramas muertas y ramas desgajadas.</p> <p>Se localiza a 20cm de malla ciclónica.</p> <p>Se determina poda de limpieza de copa y poda de aclareo de copa de acuerdo a la NADF-001-RNAT-2015 en los numerales 6.1.8, 6.4.3 y 5.10.5.</p>
7	Cedro blanco (Callitropsis lusitanica)	14	50	6.5	<p>Coordenadas: UTM X481593 / UTM Y 2131734</p> <p>Individuo arbóreo con buena estructura y condición general buena, el cual presenta buen vigor, presenta media transparencia de copa, cuenta con ramas muertas y ramas desgajadas.</p> <p>Se localiza a 10cm de malla ciclónica.</p> <p>Se determina poda de limpieza de copa y poda de aclareo de copa de acuerdo a la NADF-001-RNAT-2015 en los numerales 6.1.8, 6.4.3 y 5.10.5.</p>

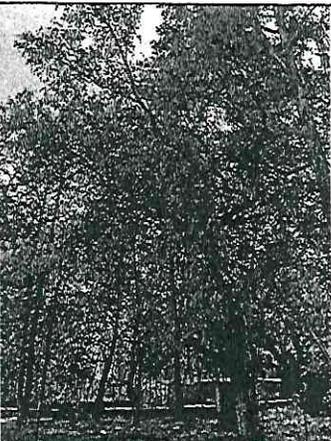
<p>Árbol 7 Cedro blanco (<i>Callitropsis lusitanica</i>)</p>	<p>Árbol 8 Pirul (<i>Shinus molle</i>)</p>

8	Pirul (Shinus molle)	15	90	15	<p>Coordenadas: UTM X481547 / UTM Y 2131710</p> <p>Individuo arbóreo con buena estructura y condición general buena, el cual presenta buen vigor, cuenta poco follaje en copa, ramas muertas, una rama se encuentra proyectada hacia paso vehicular. Presenta Cancro bacteriano en tronco. Se encuentra en área de cancha a 25cm de paso vehicular.</p> <p>Se determina poda de limpieza de copa y poda de aclareo de copa de acuerdo a la NADF-001-RNAT-2015 en los numerales 6.1.8, 6.4.2.1.1, 6.4.2.1.3 y 5.10.5</p>
9	Pirul (Shinus molle)	13	55	8	<p>Coordenadas: UTM X481595 / UTM Y 2131685</p> <p>Individuo arbóreo con buena estructura y condición general buena, el cual presenta buen vigor, cuenta con buena visibilidad de copa, tiene 2 ramas codominantes, corteza incluida y ramas proyectadas a área de canchas. Se localiza en área de canchas.</p> <p>Se determina poda de limpieza de copa y poda de aclareo de copa de acuerdo a la NADF-001-RNAT-2015 en los numerales 6.1.8, 6.4.2.1.1, 6.4.2.1.3 y 5.10.5</p>

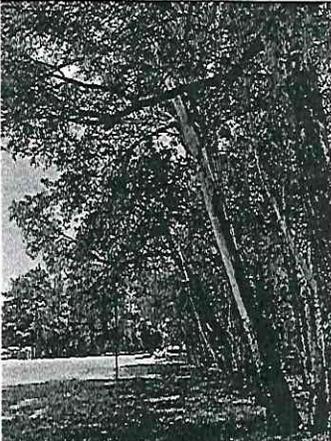
<p>Árbol 9 Pirul (<i>Shinus molle</i>)</p>	<p>Árbol 10 Eucalipto (<i>Eucalyptus globulus</i>)</p>

10	Eucalipto (Eucalyptus globulus)	17	95	12.5	<p>Coordenadas: UTM X481602 / UTM Y 2131682</p> <p>Individuo arbóreo con buena estructura y condición general buena, el cual presenta buen vigor, cuenta con media visibilidad de copa, ramas muertas. Se localiza en área de canchas.</p> <p>Se determina poda de limpieza de copa y poda de aclareo de copa de acuerdo a la NADF-001-RNAT-2015 en los numerales 6.1.8, 6.4.2.1.1, 6.4.2.1.3 y 5.10.5</p>

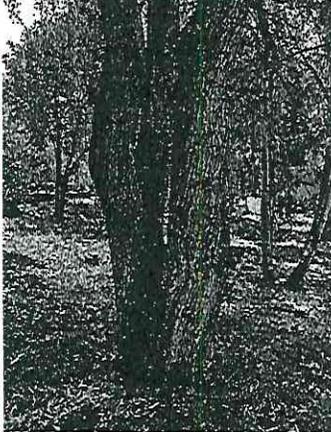
<p>Árbol 11 Eucalipto (<i>Eucalyptus globulus</i>)</p>	<p>Árbol 12 Eucalipto (<i>Eucalyptus globulus</i>)</p>

11	Eucalipto (Eucalyptus camaldulensis)	10	40, 10, 10	7.5	<p>Coordenadas: UTM X481602 / UTM Y 2131676</p> <p>Individuo arbóreo con buena estructura y condición general buena, el cual presenta buen vigor, cuenta con buena visibilidad de copa, ramas proyectadas a la cancha, se recomienda retiro del tronco codominante de menor diámetro. Se localiza en área de canchas.</p> <p>Se determina poda de limpieza de copa y poda de aclareo de copa de acuerdo a la NADF-001-RNAT-2015 en los numerales 6.1.8, 6.4.2.1.1, 6.4.2.1.3 y 5.10.5</p>
12	Eucalipto (Eucalyptus camaldulensis)	22	75, 35	11	<p>Coordenadas: UTM X481598 / UTM Y 2131672</p> <p>Individuo arbóreo con buena estructura y condición general buena, el cual presenta buen vigor, cuenta con buena visibilidad de copa, tronco codominante con corteza incluida, recargada sobre árbol de especie Pirul. . Se localiza en área de canchas.</p> <p>Se determina poda de limpieza de copa, poda de aclareo de copa y poda de reducción de acuerdo a la NADF-001-RNAT-2015 en los numerales 6.1.8,6.4.2.1.1, 6.4.2.1.3, 6.4.2.1.5 y 5.10.5</p>

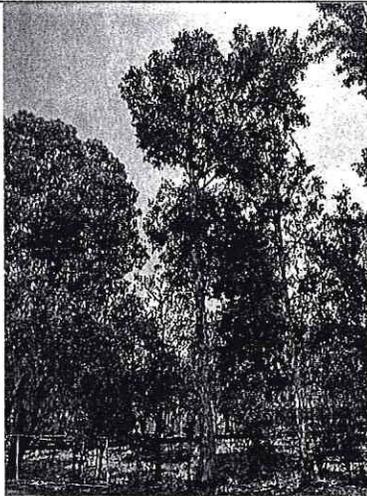
Árbol 15 Eucalipto (*Eucalyptus globulus*)

15	Eucalipto (Eucalyptus globulus)	26	1.00	15	<p>Coordenadas: UTM X481601 / UTM Y2131661</p> <p>Individuo arbóreo con buena estructura y condición general buena, el cual presenta buen vigor, cuenta con buena visibilidad de copa, ramas proyectadas a la cancha. . Se localiza en área de canchas.</p> <p>Se determina poda de limpieza de copa y poda de aclareo de copa de acuerdo a la NADF-001-RNAT-2015 en los numerales 6.1.8,6.4.2.1.1, 6.4.2.1.3 y 5.10.5</p>
16	Eucalipto (Eucalyptus camaldulensis)	15	40	4	<p>Coordenadas: UTM X481602 / UTM Y 2131651</p> <p>Individuo arbóreo con buena estructura y condición general buena, el cual presenta buen vigor, cuenta con buena visibilidad de copa, ramas proyectadas a la cancha. Se localiza en área de canchas.</p> <p>Se determina poda de limpieza de copa y poda de aclareo de copa de acuerdo a la NADF-001-RNAT-2015 en los numerales 6.1.8,6.4.2.1.1, 6.4.2.1.3 y 5.10.5</p>

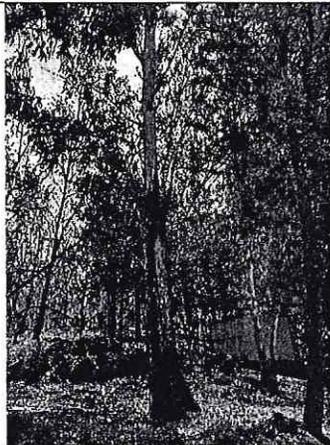
Árbol 17 Eucalipto (*Eucalyptus globulus*)

17	Eucalipto (Eucalyptus camaldulensis)	20	60	6	<p>Coordenadas: UTM X481606/ UTM Y2131652</p> <p>Individuo arbóreo con buena estructura y condición general buena, el cual presenta buen vigor, cuenta con buena visibilidad de copa, ramas proyectadas a la cancha. Se recomienda monitorear pequeña fractura en el tronco. . Se localiza en área de canchas.</p> <p>Se determina poda de limpieza de copa y poda de aclareo de copa de acuerdo a la NADF-001-RNAT-2015 en los numerales 6.1.8,6.4.2.1.1, 6.4.2.1.3 y 5.10.5</p>

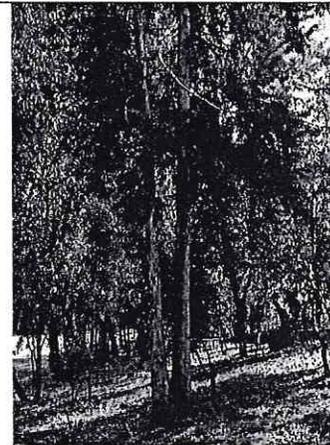
Árbol 18 Cedro blanco (*Callitropsis lusitanica*)

18	Cedro blanco (Callitropsis lusitanica)	13	30, 30	6	<p>Coordenadas: UTM X481606 / UTM Y 2131655</p> <p>Individuo arbóreo con buena estructura y condición general buena, el cual presenta buen vigor, cuenta con buena visibilidad de copa, presenta ramas muertas cuenta con corteza incluida, ramas proyectadas al paso peatonal. Se localiza en área de canchas.</p> <p>Se determina poda de limpieza de copa y poda de aclareo de copa de acuerdo a la NADF-001-RNAT-2015 en los numerales 6.1.8, 6.4.3 y 5.10.5.</p>
19	Eucalipto (Eucalyptus camaldulensis)	8	15		<p>Coordenadas: UTM X481623 / UTM Y 2131624</p> <p>Individuo arbóreo con estructura irrecuperable y muerto en pie, presenta fracturamiento de madera, desprendimiento de corteza. Se localiza en área de canchas.</p> <p>Se determina DERRIBO de acuerdo con la Norma Ambiental vigente NADF-001-RNAT-2015 en sus numerales 7.4.1, 7.4.1.1, 7.6.1, 5.10.5, 9 y 9.1 y de acuerdo con el Artículo 118 Fracción I y IV de la Ley Ambiental y de Protección a la Tierra en el Distrito Federal.</p>

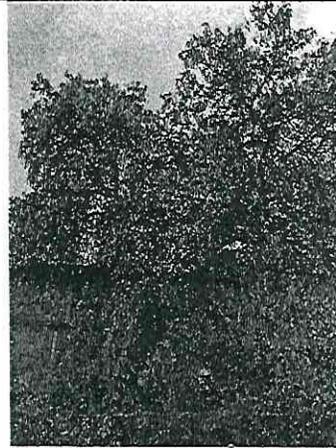
Árbol 22 Pirul (*Shinus molle*)

22	Pirul (Shinus molle)	18	60, 40	19	<p>Coordenadas: UTM X481671 / UTM Y 2131472</p> <p>Individuo arbóreo con buena estructura y condición general buena, el cual presenta buen vigor, cuenta con poca visibilidad de copa, ramas muertas, copa desbalanceada, ramas proyectadas a secundaria. Se localiza en área de canchas y barda perimetral de Secundaria.</p> <p>Se determina poda de limpieza de copa, poda de aclareo de copa y poda de reducción de copa de acuerdo a la NADF-001-RNAT-2015 en los numerales 6.1.8, 6.4.2.1.1, 6.4.2.1.3, 6.4.2.1.5 y 5.10.5</p>
23	Fresno (Fraxinus sp)	12	30, 25	6	<p>Coordenadas: UTM X 481669/ UTM Y 2131460</p> <p>Individuo arbóreo con buena estructura y condición general buena, el cual presenta buen vigor, cuenta con buena visibilidad de copa, presenta ramas muertas cuenta, ramas proyectadas a malla ciclónica. Se localiza en área de canchas y barda perimetral de Secundaria.</p> <p>Se determina poda de limpieza de copa y poda de aclareo de copa de acuerdo a la NADF-001-RNAT-2015 en los numerales 6.1.8, 6.4.2.1.1, 6.4.2.1.3 y 5.10.5</p>

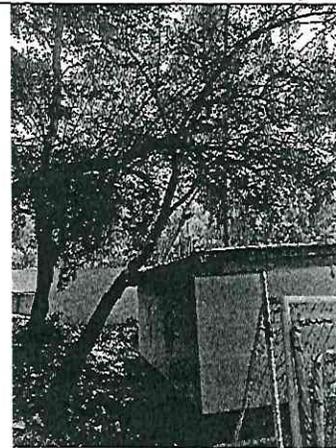
Árbol 24 Fresno (*Fraxinus* sp)

24	Fresno (Fraxinus sp)	8	20	3	<p>Coordenadas: UTM X 481612/ UTM Y 2131578</p> <p>Individuo arbóreo con tronco con inclinación de 15° con proyección al inmueble, sin follaje en copa y desarrollo suprimido. Se localiza en área de almacén deportivo.</p> <p>Se determina DERRIBO de acuerdo con la Norma Ambiental vigente NADF-001-RNAT-2015 en sus</p>

numerales 7.4.1, 7.4.1.2, 7.4.3, 7.6.1, 5.10.5, 9 y 9.1 y de acuerdo con el Artículo 118 Fracción I y IV de la Ley Ambiental y de Protección a la Tierra en el Distrito Federal.
25	Pirul (Shinus molle)	14	30, 20	17.5	Coordenadas: UTM X481612 / UTM Y2131574 Individuo arbóreo con buena estructura y condición general buena, el cual presenta buen vigor, cuenta con poca visibilidad de copa, ramas muertas, ramas proyectadas a almacén. Se localiza en área de almacén deportivo. Se determina poda de limpieza de copa, poda de aclareo de copa y poda de reducción de copa de acuerdo a la NADF-001-RNAT-2015 en los numerales 6.1.8,6.4.2.1.1, 6.4.2.1.3, 6.4.2.1.5 y 5.10.5
26	Eucalipto (Eucalyptus camaldulensis)	7	18	1.5	Coordenadas: UTM X481604 / UTM Y2131570 Individuo arbóreo presenta desgaje de copa, pérdida de copa y pérdida de estructura. Se localiza en área de almacén deportivo. Se determina DERRIBO de acuerdo con la Norma Ambiental vigente NADF-001-RNAT-2015 en sus numerales 7.4.2, 7.4.2.1.4, 7.6.1, 5.10.5, 9 y 9.1 y de acuerdo con el Artículo 118 Fracción I y IV de la Ley Ambiental y de Protección a la Tierra en el Distrito Federal.

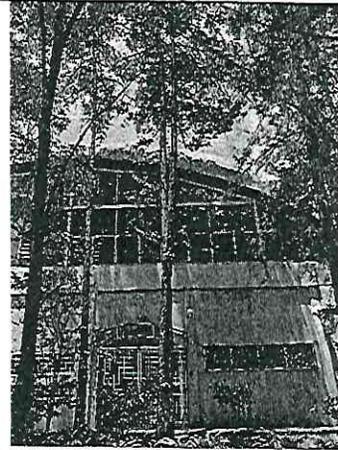
Árbol 34 Cedro blanco (*Callitropsis lusitanica*)

34	Cedro blanco (Callitropsis lusitanica)	20	40,35	16.5	Coordenadas: UTM X481717 / UTM Y2131709 Individuo arbóreo con tronco codominante, estructura susceptible de mejora y condición general buena, el cual presenta ramas muertas, cuenta con buena visibilidad de copa. Se localiza en área de jardinería y área verde de subestación y planta de luz. Se determina poda de limpieza de copa y poda de aclareo de copa de acuerdo a la NADF-001-RNAT-2015 en los numerales 6.1.8, 6.4.3 y 5.10.5.
35	Cedro blanco (Callitropsis lusitanica)	8	25		Coordenadas: UTM X481727 / UTM Y2131705 Individuo arbóreo muerto en pie, cuenta con fracturamiento de madera. Se determina derribo. Se localiza en área de jardinería y área verde de subestación y planta de luz. Se determina DERRIBO de acuerdo con la Norma Ambiental vigente NADF-001-RNAT-2015 en sus numerales 7.4.1, 7.4.1.1, 7.6.1, 5.10.5, 9 y 9.1 y de acuerdo con el Artículo 118 Fracción I y IV de la Ley Ambiental y de Protección a la Tierra en el Distrito Federal.

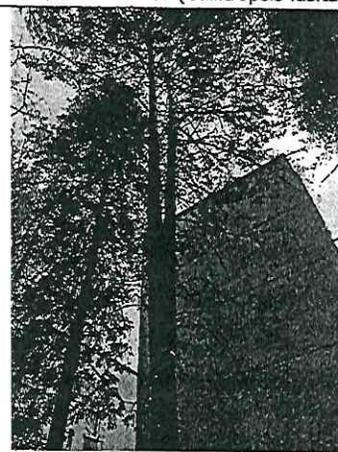
Árbol 36 Cedro blanco (*Callitropsis lusitanica*)

36	Cedro blanco (Callitropsis lusitanica)	18	25, 25	5	Coordenadas: UTM X481727 / UTM Y2131706 Individuo arbóreo con buena estructura y condición general buena, el cual presenta buen vigor, cuenta con un tronco codominante, buena visibilidad de copa, presenta ramas muertas. Se localiza en área de jardinería y área verde de subestación y planta de luz. Se determina poda de limpieza de copa y poda de aclareo de copa de acuerdo a la NADF-001-RNAT-2015 en los numerales 6.1.8, 6.4.3 y 5.10.5.
37	Eucalipto (Eucalyptus camaldulensis)	15	20		Coordenadas: UTM X481732 / UTM Y2131704 Individuo arbóreo muerto en pie, cuenta con fracturamiento de madera. Se determina derribo. Se localiza en área de jardinería y área verde de subestación y planta de luz. Se determina DERRIBO de acuerdo con la Norma Ambiental vigente NADF-001-RNAT-2015 en sus numerales 7.4.1, 7.4.1.1, 7.6.1, 5.10.5, 9 y 9.1 y de acuerdo con el Artículo 118 Fracción I y IV de la Ley Ambiental y de Protección a la Tierra en el Distrito Federal.

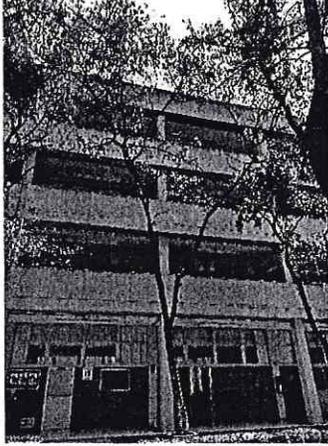
<p>Árbol 41 Capulin (<i>Pronus serotina</i>)</p>	<p>Árbol 42 Capulin (<i>Pronus serotina</i>)</p>

41	Capulin (Prunus serotina)	15	25	5	Coordenadas: UTM X481764 / UTM Y2131731 Individuo arbóreo con buena estructura y condición general buena, el cual presenta buen vigor, cuenta con buena visibilidad de copa, presenta ramas muertas. Muérdago Nivel 2 (<i>Cladocolea sp.</i>) en ramas. Se localiza en jardinera del edificio Asia. Se determina poda de limpieza de copa y poda de aclareo de copa de acuerdo a la NADF-001-RNAT-2015 en los numerales 6.1.8, 6.4.2.1.1, 6.4.2.1.3 y 5.10.5
42	Capulin (Prunus serotina)	16	25	6.5	Coordenadas: UTM X481768 / UTM Y2131732 Individuo arbóreo con buena estructura y condición general buena, el cual presenta buen vigor, cuenta con buena visibilidad de copa, presenta ramas muertas. Muérdago Nivel 2 (<i>Cladocolea sp.</i>) en ramas. Se localiza en jardinera del edificio Asia. Se determina poda de limpieza de copa y poda de aclareo de copa de acuerdo a la NADF-001-RNAT-2015 en los numerales 6.1.8, 6.4.2.1.1, 6.4.2.1.3 y 5.10.5

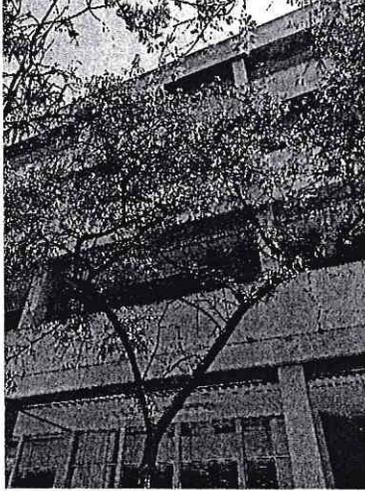
<p>Árbol 43 Capulin (<i>Pronus serotina</i>)</p>	<p>Árbol 44 Capulin (<i>Pronus serotina</i>)</p>

43	Capulin (Prunus serotina)	10	10	4	Coordenadas: UTM X481774 / UTM Y2131729 Individuo arbóreo con buena estructura y condición general buena, el cual presenta buen vigor, cuenta con buena visibilidad de copa, presenta ramas muertas. Muérdago Nivel 2 (<i>Cladocolea sp.</i>) en ramas. Se localiza en jardinera del edificio Asia. Se determina poda de limpieza de copa y poda de aclareo de copa de acuerdo a la NADF-001-RNAT-2015 en los numerales 6.1.8, 6.4.2.1.1, 6.4.2.1.3 y 5.10.5.
44	Capulin (Prunus serotina)	14	20		Coordenadas: UTM X481775 / UTM Y2131730 Individuo arbóreo muerto en pie, cuenta con fracturamiento de madera. Se determina derribo. Se localiza en jardinera del edificio Asia. Se determina DERRIBO de acuerdo con la Norma Ambiental vigente NADF-001-RNAT-2015 en sus numerales 7.4.1, 7.4.1.1, 7.6.1, 5.10.5, 9 y 9.1 y de acuerdo con el Artículo 118 Fracción I y IV de la Ley Ambiental y de Protección a la Tierra en el Distrito Federal.

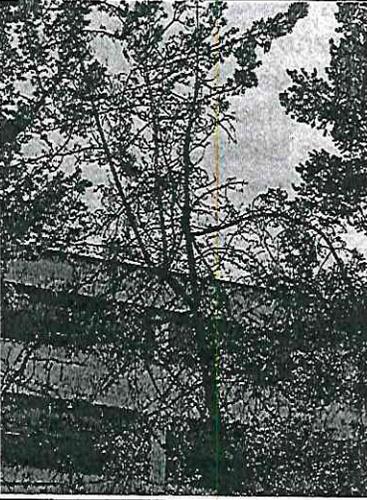
<p>Árbol 45 Pino (Pino sp.)</p>	<p>Árbol 46 Fresno (Fraxinus sp)</p>

45	Pino (Pinus sp.)	15	20		Coordenadas: UTM X481772 / UTM Y2131737 Individuo arbóreo muerto en pie, cuenta con fracturamiento de madera. Se determina derribo. Se localiza en jardinera del edificio Asia. Se determina DERRIBO de acuerdo con la Norma Ambiental vigente NADF-001-RNAT-2015 en sus numerales 7.4.1, 7.4.1.2, 7.4.2, 7.4.2.1, 7.4.2.1.4, 7.6.1, 5.10.5, 9 y 9.1 y de acuerdo con el Artículo 118 Fracción I y IV de la Ley Ambiental y de Protección a la Tierra en el Distrito Federal.

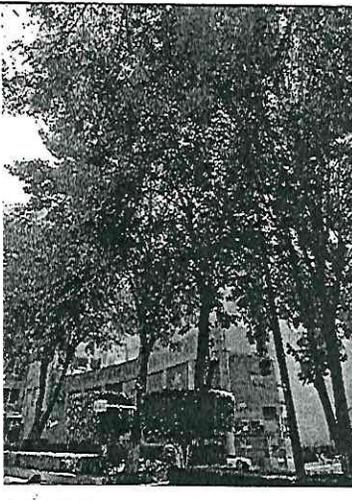
46	Fresno (Fraxinus sp)	17	40	10	Coordenadas: UTM X481771 / UTM Y2131840 Individuo arbóreo con buena estructura y condición general buena, el cual presenta buen vigor, cuenta con poca visibilidad de copa, ramas muertas proyectadas a tránsito vehicular y pared de cafetería. Se determina poda de limpieza de copa y poda de aclareo de copa de acuerdo a la NADF-001-RNAT-2015 en los numerales 6.1.8, 6.4.2.1.1, 6.4.2.1.3 y 5.10.5
47	Fresno (Fraxinus sp)	17	40	12	Coordenadas: UTM X481785 / UTM Y2131845 Individuo arbóreo con buena estructura y condición general buena, el cual presenta buen vigor, cuenta con dos ramas codominantes, con poca visibilidad de copa, ramas muertas. Se determina poda de limpieza de copa y poda de aclareo de copa de acuerdo a la NADF-001-RNAT-2015 en los numerales 6.1.8, 6.4.2.1.1, 6.4.2.1.3 y 5.10.5
48	Fresno (Fraxinus sp)	17	30	10	Coordenadas: UTM X481784 / UTM Y2134853 Individuo arbóreo con buena estructura y condición general buena, el cual presenta buen vigor, cuenta con dos ramas codominantes, con poca visibilidad de copa, ramas muertas. Se determina poda de limpieza de copa y poda de aclareo de copa de acuerdo a la NADF-001-RNAT-2015 en los numerales 6.1.8, 6.4.2.1.1, 6.4.2.1.3 y 5.10.5
