Tlalpan, Ciudad de México, 25 de abril de 2022
Folio No. 135 / 04 / 2022

En atención a su solicitud ingresada a través del Sistema Unificado de Atención Ciudadana (SUAC) registrada con Folio **SUAC-2203041296491**, de fecha 04 de marzo de 2022, mediante la cual solicita valoración para poda o derribo de árbol dentro de predio [REDACTED]

De conformidad con lo dispuesto por el artículo 118 de la Ley Ambiental de Protección a la Tierra en el Distrito Federal, se constituyó personal técnico autorizado de la Subdirección de Ordenamiento Ecológico en el lugar referido, con el objeto de evaluar los siguientes individuos arbóreos:

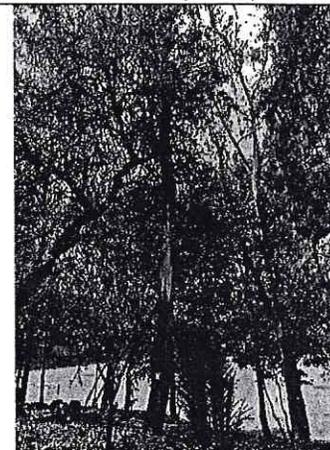
Árbol 20 Eucalipto (*Eucalyptus camaldulensis*)

20	Eucalipto (Eucalyptus camaldulensis)	18	35	5	<p>Coordenadas: UTM X481622 / UTM Y 2131617</p> <p>Individuo arbóreo con buena estructura y condición general buena, el cual presenta buen vigor, cuenta con buena visibilidad de copa, ramas proyectadas al arroyo vehicular. Se recomienda monitorear pequeña fractura en el tronco. Se localiza en área de canchas.</p> <p>Se determina poda de limpieza de copa y poda de aclareo de copa de acuerdo a la NADF-001-RNAT-2015 en los numerales 6.1.8, 6.4.2.1.1, 6.4.2.1.3 y 5.10.5</p>
21	Eucalipto (Eucalyptus camaldulensis)	20	55	6.5	<p>Coordenadas: UTM X481627 / UTM Y 2131602</p> <p>Individuo arbóreo con buena estructura y condición general buena, el cual presenta buen vigor, cuenta con buena visibilidad de copa, ramas proyectadas al arroyo vehicular. Se recomienda monitorear pequeña fractura en el tronco. Se localiza en área de canchas.</p> <p>Se determina poda de limpieza de copa y poda de aclareo de copa de acuerdo a la NADF-001-RNAT-2015 en los numerales 6.1.8, 6.4.2.1.1, 6.4.2.1.3 y 5.10.5</p>

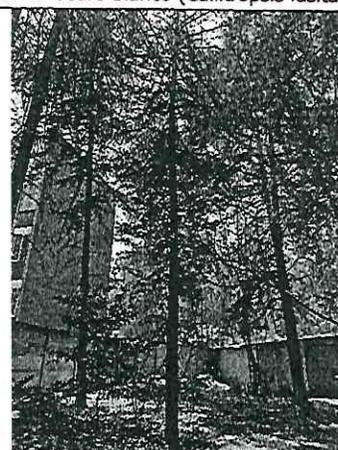
Árbol 38 Eucalipto (*Eucalyptus camaldulensis*)

38	Cedro blanco (Callitropsis lusitanica)	14	25		Coordenadas: UTM X481728 / UTM Y2131711 Individuo arbóreo muerto en un 70%, cuenta con fracturamiento de madera. Se determina derribo. Se localiza en área de jardinería y área verde de subestación y planta de luz. Se determina DERRIBO de acuerdo con la Norma Ambiental vigente NADF-001-RNAT-2015 en sus numerales 7.4.2, 7.4.2.4, 5.10.5, 9 y 9.1 y de acuerdo con
